# NSG-ALBUM

## Hangbrücher bei Morbach

Teilgebiet Oberluderbruch

### Entwicklung des Naturschutzgebiets im Zeitraum der Biotopbetreuung (Überblick)

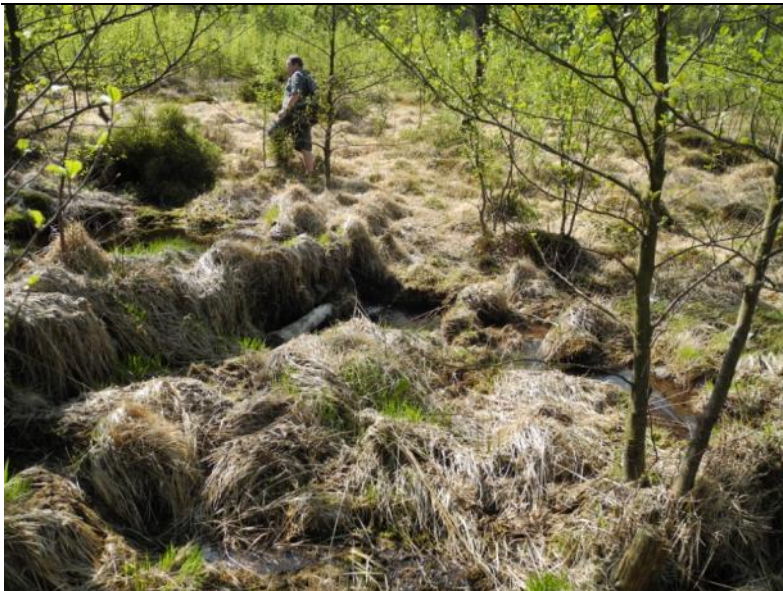
Moorerosion, Wasser Spiegelabsenkung im Moor, daraus resultierende Austrocknung der Torfe und schließlich Moorverlust können die Folge von zuviel Wasser - vor allem im Winter - sein.

In so gestörten Mooren kann Torfmoos kaum noch wachsen. Pfeifengras übernimmt seinen Platz und führt als torfzehrende Pflanze zu einer weiteren Torfzerstörung.

Eine rückgestaute Wasserfläche im Oberluderbruch gibt den Hinweis, wie der Wasserhaushalt im Moor verbessert werden kann. Wasser muss so lange wie möglich im Moor erhalten bleiben und so zur Vernässung der Torfe beitragen. Dazu muss das zufließende Wasser aufgestaut werden.

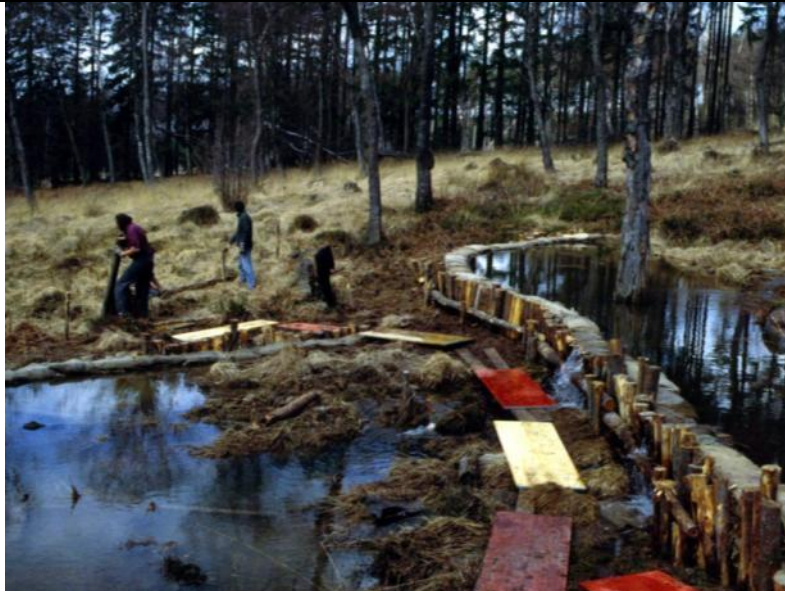
Mit dem Ziel Wasser im Moor zurück zu halten, wurden in intensiver Handarbeit Stauanlagen aus Holz und Sand gebaut. Maschinenunterstützung ist im Moor nicht möglich, also müssen alle Materialien von Hand transportiert werden. Um die Torfoberfläche der Transportwege soweit wie möglich zu schonen sind Bohlen ausgelegt. Als Bauzeit wurde der Winter gewählt, da zu dieser Zeit der Wasserstand genau ermittelt werden konnte.

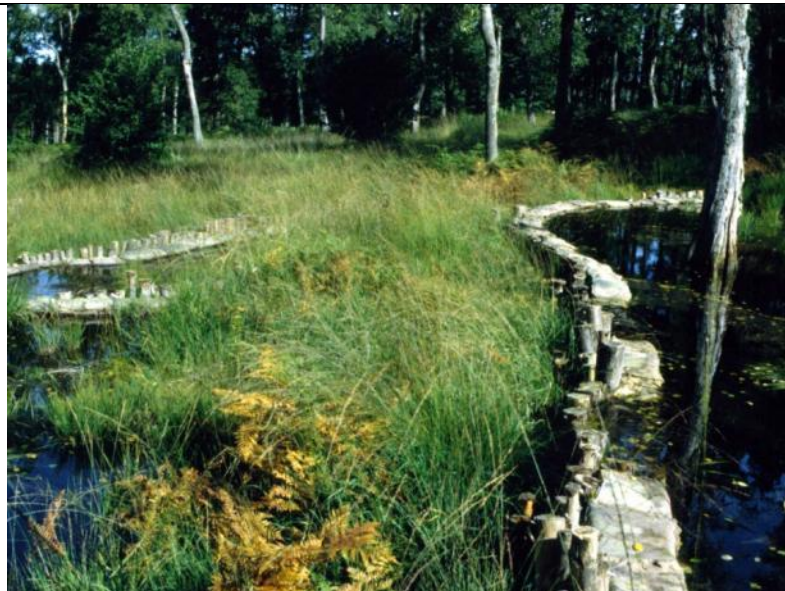
Zwei Jahre nach den Bauarbeiten haben sich die Staubereiche gut wiederbegrünt. Der Wasserspiegel ist deutlich gestiegen und die angrenzenden Torfe gut durchnässt. Eine Zunahme des Torfmooswachstums ist augenfällig.

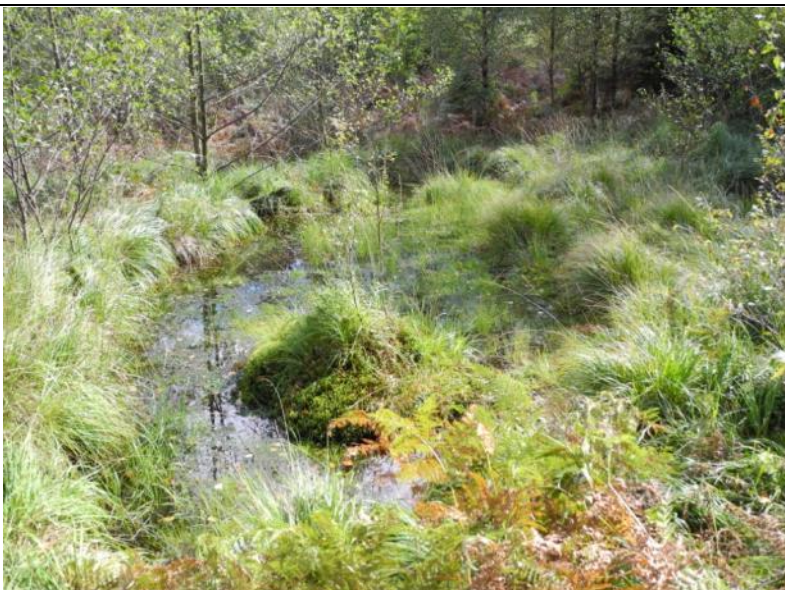
Nach 15 Jahren ist vom eigentlichen Staubauwerk nichts mehr zu sehen. Torfmoos, Binsen aber auch einzelne Bäume haben sich im Umfeld der Stauanlagen angesiedelt. Das winterliche Hochwasser hat hier keine moorerodierende Wirkung mehr.

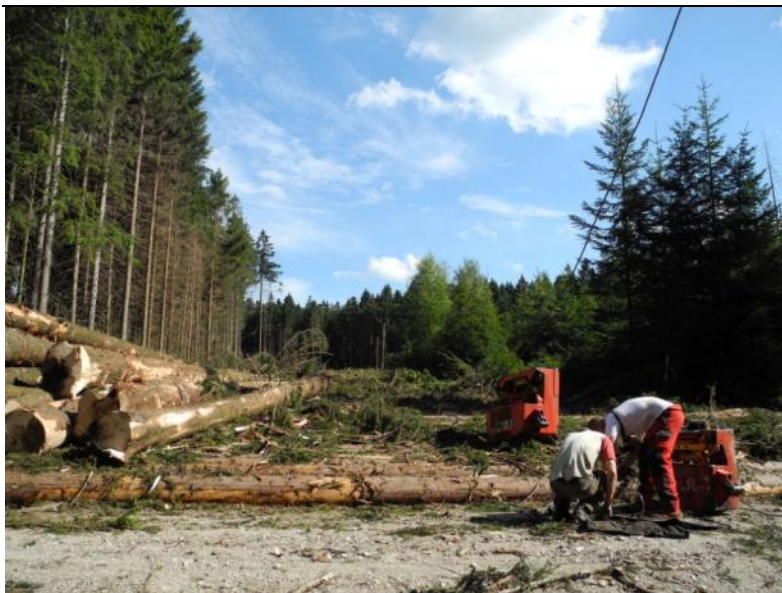
Verbreitet stehen Fichten auf nassen Standorten. Oberflächlich anstehendes Wasser zeigt deutlich, dass hier eigentlich ein Moor wäre. Gerade auf solchen Standorten ist natürlich die Entnahme der Fichte sehr schwierig, da der Einsatz von Maschinen nicht möglich ist.

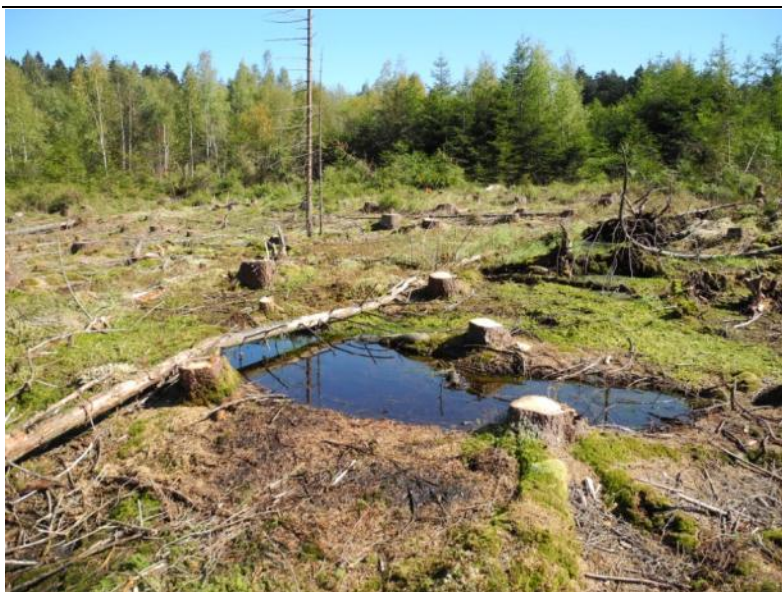
Die Verwendung eines Seilkranes zur Entnahme der Fichten aus den nassen Standorten ermöglicht die höchstmögliche Bodenschonung. Mit Ausnahme der eigentlichen Seiltrasse sind auf der Fläche keine Bodenschäden entstanden. Solche teuren Maßnahmen sind nur durch außerordentliche Unterstützung möglich. Hier wurde der Einsatz des Seilkranes zur Moorentfichtung im Rahmen des EU-LIFE Projektes „Moore“ ausgeführt.

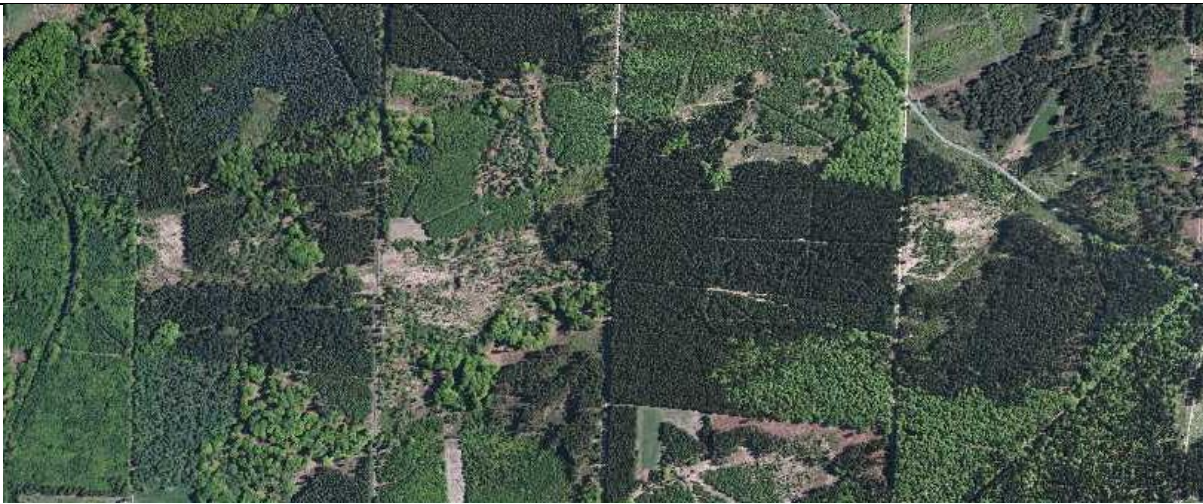
**Luftbild befliegen am 24.05.2010:** Die Windwurfflächen der Orkane des Jahres 1990 sind inzwischen weitgehend mit Laubwald wiederbewaldet. Vor allem auf sehr nassen Standorten sind auch offene und lückig bewaldete Flächen entstanden.

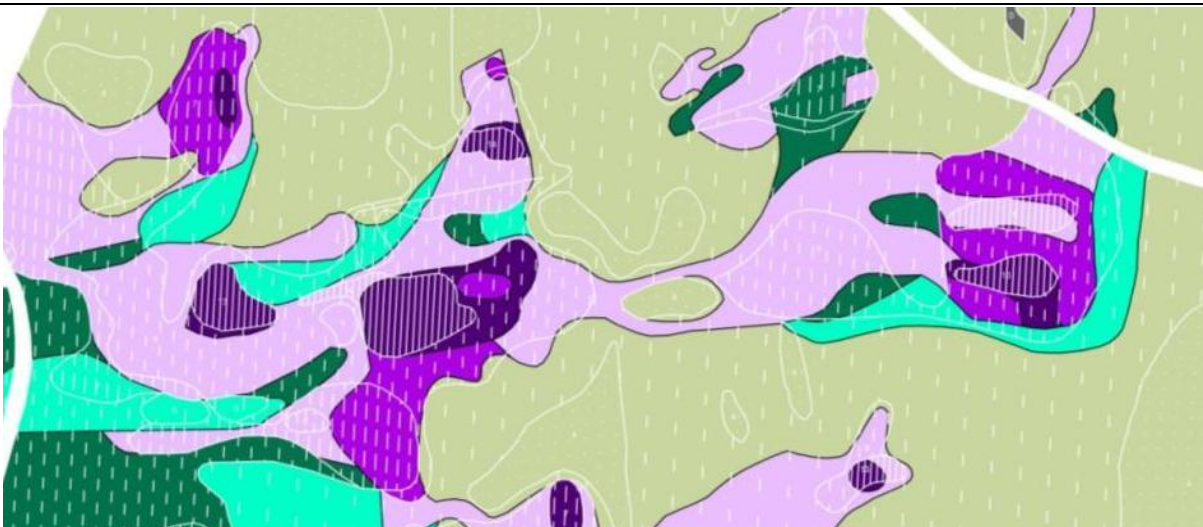
**Standortpotential des Bruchsystems** „Oberluderbruch“ (nach forstl. Standortkartierung): Die Moore und Moorrandbereich sind durch unterschiedlich feuchte Bereiche verbunden. Im Gelände sind fünf Einzelmoore ausgeprägt (Größte Moore: Oberlangbruch und Oberluderbruch).

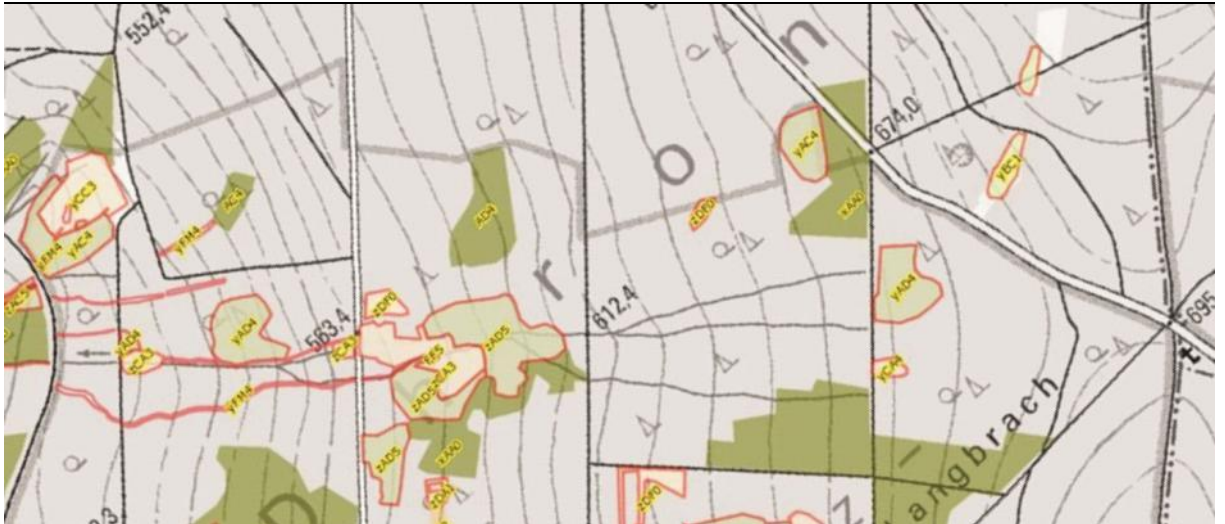
Die aktuelle Biotopkartierung erfasst im Gebiet verbreitet Übergangs- und Zwischenmoore (CA) sowie Moor- und Bruchwälder (AD), überwiegend nach § 30 BNatSchG geschützt (Quelle: LANIS mapserver)

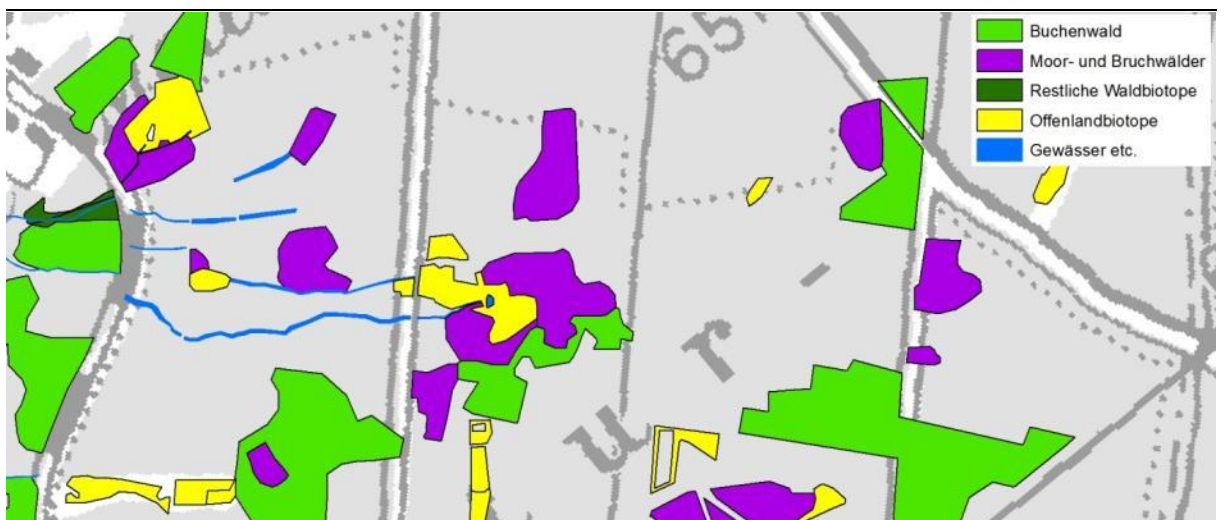
**Schutzwürdige Biotope**, nach übergeordneten Einheiten gruppiert (Quelle: LANIS mapserver)
