NSG-ALBUM

Hangbrücher bei Morbach

Teilgebiet Rehbruch

07-NSG-7231-055

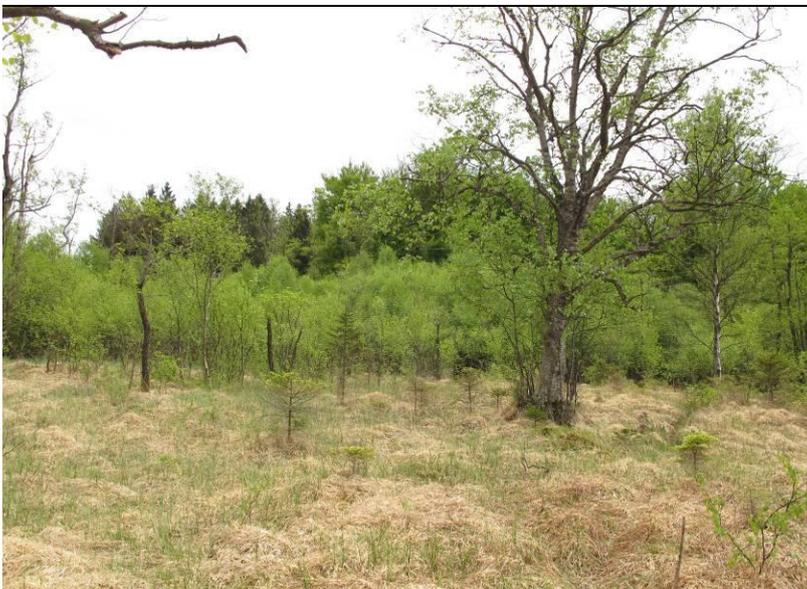
Zwischenmoore sind im Rehbruch eher kleinflächig ausgebildet.

Die Ursachen können vielfältig sein, z.B. ist der Wasserhaushalt des Moores durch Gräben und Wegeentwässerung stark verändert. Eventuell lässt die Wasserversorgung aus dem geologischen Untergrund im Verhältnis zur Größe des relativ flachen Moores keine stärkere punktuelle Wasserversorgung zu.

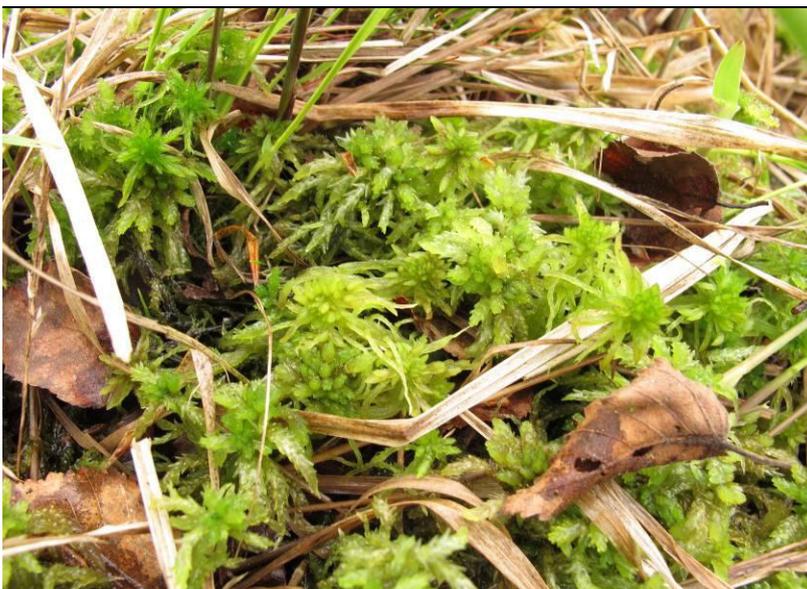
Torfmoose sind für ihr Wachstum auf eine dauerhafte Wasserversorgung angewiesen. Verringert sich die Wasserversorgung, übernimmt Pfeifengras den Standort und bildet so dichte und hochwüchsige Bestände, dass Torfmoose aus Lichtmangel nicht mehr wachsen können. Im Winter überlagern die abgefrorenen Pfeifengrashalme die verbliebenen Torfmoospolster und verhindern deren Belichtung.

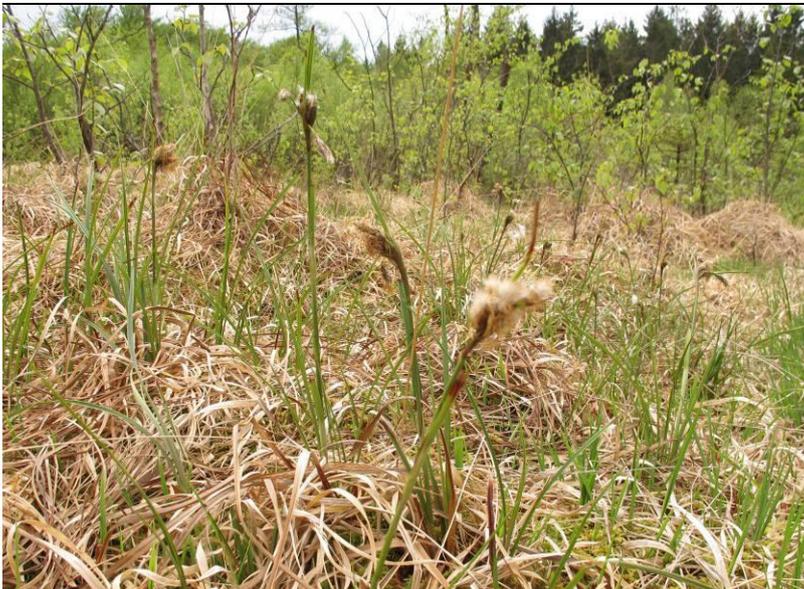
Das schmalblättrige Wollgras, das in diesem Stadium noch kaum zu erkennen ist, zeigt die bessere Wasserversorgung dieses Standortes.

Ein weiteres Zeichen der guten Wasserversorgung ist die hier geringere Verbuschung. Hier und an anderen Stellen sind Torfmächtigkeiten zwischen 90 und 160 cm Mächtigkeit nachgewiesen.

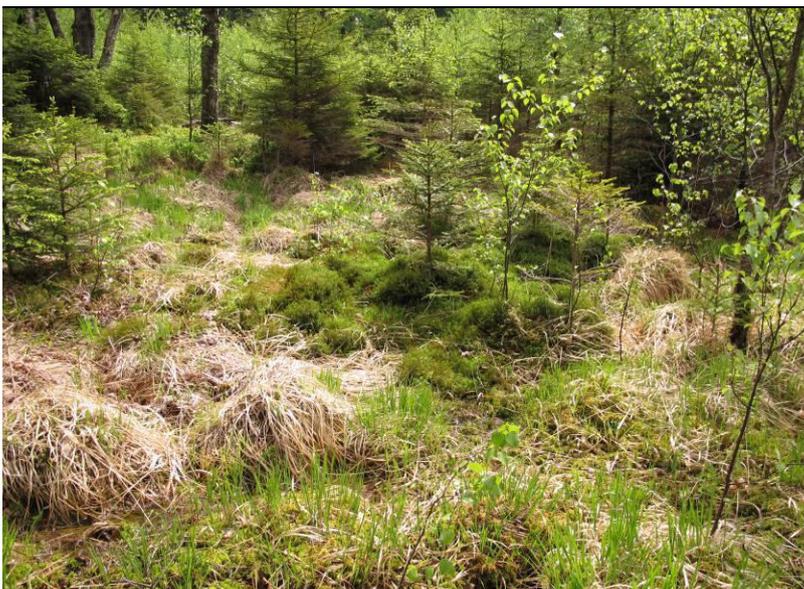
Auf den ehemals mit Fichten bestockten Standorten im Rehbruch ist die Verbuschung sehr stark. Hier wachsen nicht nur die standorttypischen Birken sondern auch Fichten auf Torfstandorten. Gerade auf den sehr nassen Standorten müssen noch Entfichtungsarbeiten realisiert werden.

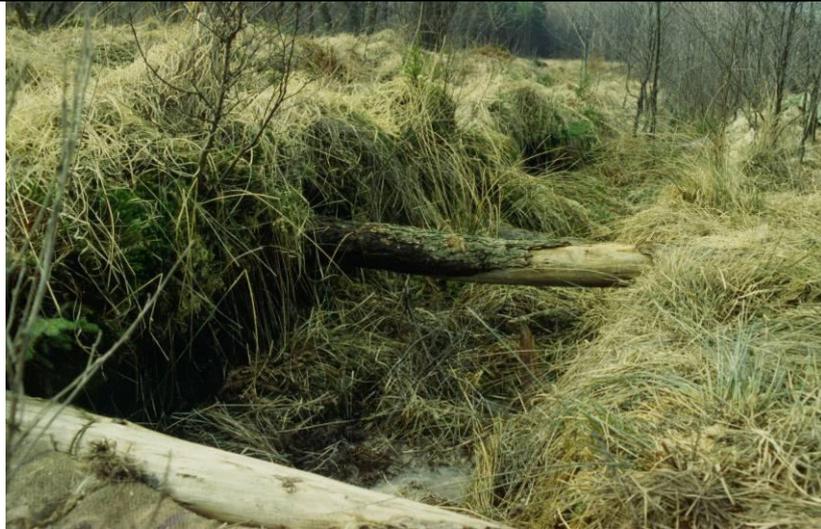
Eine entscheidende Entwässerungswirkung haben Gräben in den Mooren. Hier in der Rehbruchschneise wurden bereits 1999 erste Gräben verschlossen. Die damalige Grabentiefe um bis zu 1 m lässt sich an der Lage der Stämme erahnen.

Im Jahr 2015 wurden im Rahmen des EU-LIFE-Projektes „Moore“ weitere Stauanlagen errichtet. Hier wurde die Rehbruchschneise bergseits der Breiten Schneise angestaut um das Wasser dort länger halten zu können. Die Entwässerungswirkung dieser in Gefällerrichtung verlaufenden Schneise ist inzwischen weitgehend aufgehoben.

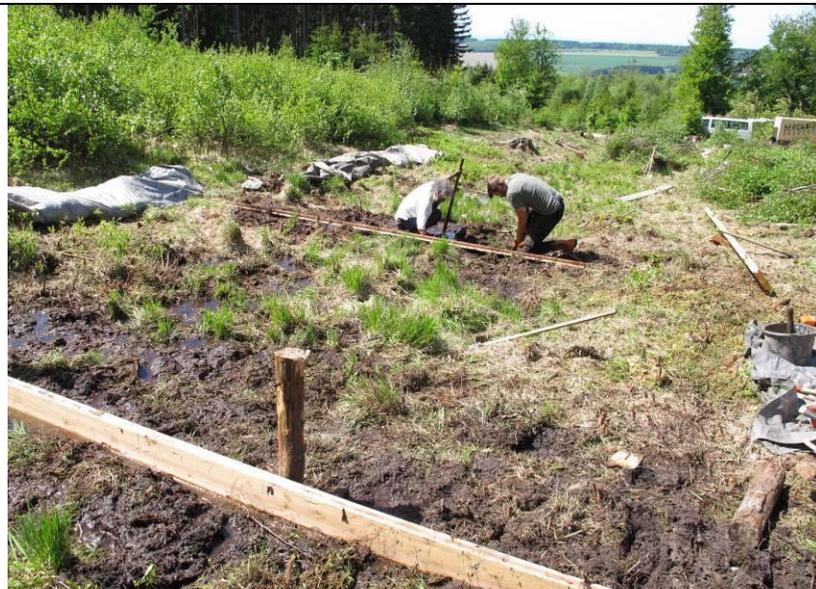
Zum Schutz der empfindlichen Böden müssen bei allen Staumaßnahmen Transportstege angelegt werden. Andernfalls würden die Torfaufgaben sehr rasch zertreten werden und anschließend erodieren. Erosion ist im Bereich der Hangmoore immer eine Gefahr mit der gerechnet werden muss.

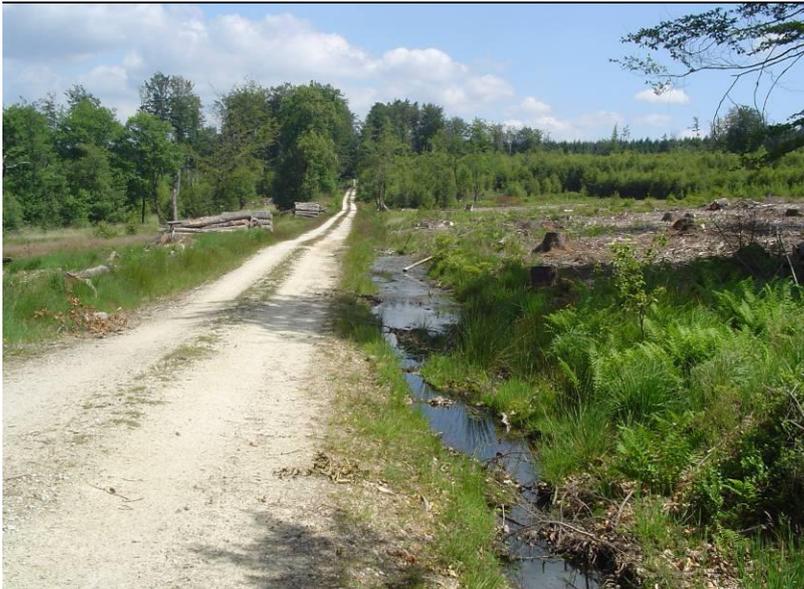
Die ganzjährige Wasserführung im Wegegraben zeigt auf ca. 400 lfm deutlich die Entwässerung quer durch das Rehbruch. Versuche mit der Errichtung punktueller Sicherungen als Ersatz für alte Grabendurchlässe waren nicht erfolgreich, da sie mit der Zeit zuschlammten bzw. von Torfmoosen bewachsen werden.

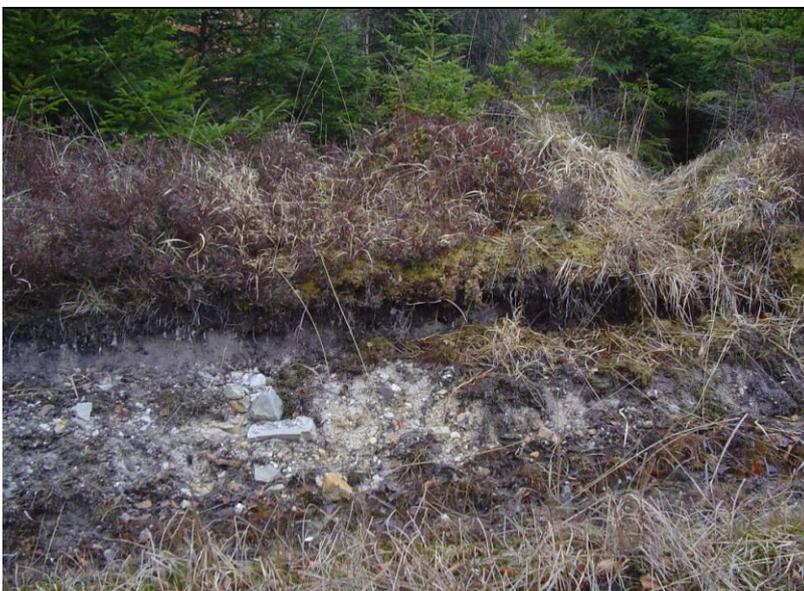
Wenn Wege die Moore anschneiden läuft das Moor auf der Stauschicht praktisch aus. Gerade geringmächtige Torfaufgaben wie hier, trocknen dann vor allem im Sommer aus und verschwinden. So sind kleine Moore massiv in ihrer Existenz bedroht. Aber auch auf mächtigere Torflagen wirkt sich diese dauernde Entwässerung sehr negativ aus.

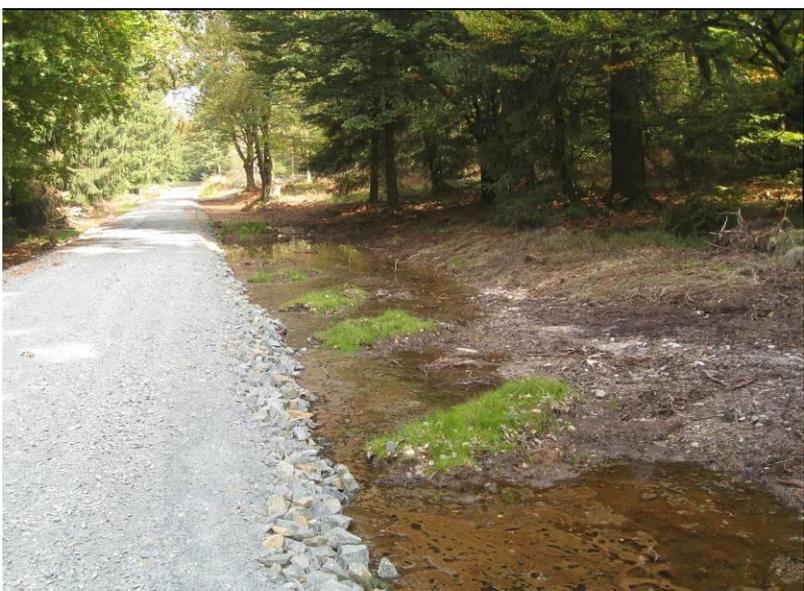
Im Rundbruch, einem Moor im Einzugsgebiet des Rehbruches wurde mit Unterstützung des EU-LIFE Projektes „Moore“ versucht durch einen alternativen Wegebau die Wasserzügigkeit trotz des Wegekörpers zu gewährleisten. Unter dem Wegekörper liegt eine grobe Schotterpackung durch die das Wasser breitflächig in den talseitigen Moorkörper sickern kann.
