Ergebnisse der Beprobungen vom 08. - 16. September 2021

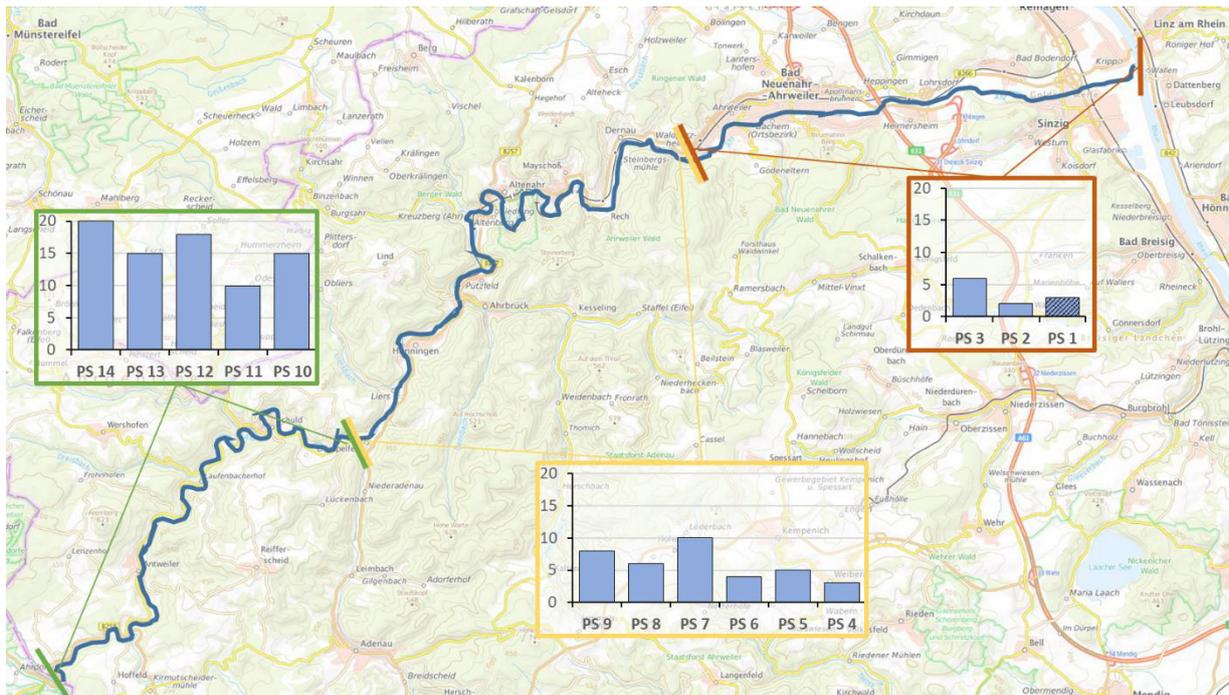
Abb. 15: Artenzahlen im Makrozoobenthos an den 14 Probestellen des rheinland-pfälzischen Ahrabschnittes unterteilt nach dem beobachteten Besiedlungsgradienten (Hinweis: Die Farbgebung dient der Verdeutlichung des Gradienten und stellt keine ökologische Zustandsbewertung dar.); das Auftreten von abwasserbedingtem Biofilm (PS 1) ist durch Schraffur gekennzeichnet

Eine Erkenntnis ist, dass die Ahr hinsichtlich der Wirbellosen-Besiedlung einen deutlichen Gradienten aufweist (Abb. 15). Von der Landesgrenze ausgehend bis in den Bereich um Insul besteht noch eine vergleichsweise zufriedenstellende Artenausstattung und Gewässergüte. Es konnten stellenweise bis zu 20 verschiedene Arten und höhere Taxa gefunden werden, was annäherungsweise den herbstlichen Beprobungssituationen auch unter normalen Verhältnissen entspricht. Hochwasserbedingte Defizite zu einem Teil der zu erwartenden Arten und auch zur Individuendichte sind hier jedoch auch erkennbar. Die Gewässergütesituation wird so eingeschätzt, dass die Gewässergüteklasse II (mäßige organische Belastung) hier für die meisten Untersuchungsstellen zutrifft. Lediglich unterhalb Ortslage Schuld sind Anzeichen einer auch kritischen Belastung (GK II-III) zu erkennen. Der momentane gewässerökologische Zustand der Ahr in diesem oberen Abschnitt kann in einem Bereich zwischen mäßig und unbefriedigend eingeschätzt werden (Klasse 3 bis 4).
