Erreichbare Ziele in der Gewässerentwicklung

Ein Beispielkatalog für die
gewässerunterhaltungspflichtigen
Kreise, Städte und Verbandsgemeinden

Aktion
Blau
GEWÄSSERENTWICKLUNG
IN RHEINLAND-PFALZ

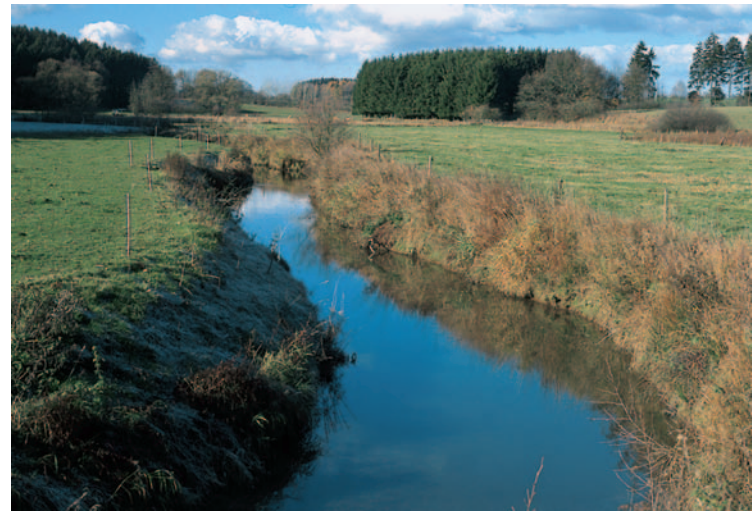
Darstellung der Ausgangssituation

Wiesenbach ohne Gehölze in einem Auetal. Typische Ausprägung für intensiv genutzte Talauen, bei der die Beweidung erst an der Böschungskante endet. Die Talau soll auch weiterhin als Grün- bzw. Weideland nutzbar sein. Zur ökologischen Aufwertung längerer Gewässerstrecken sollte hier die eisdynamische Entwicklungsfähigkeit des Baches gefördert werden, um den Bauaufwand minimal zu halten.

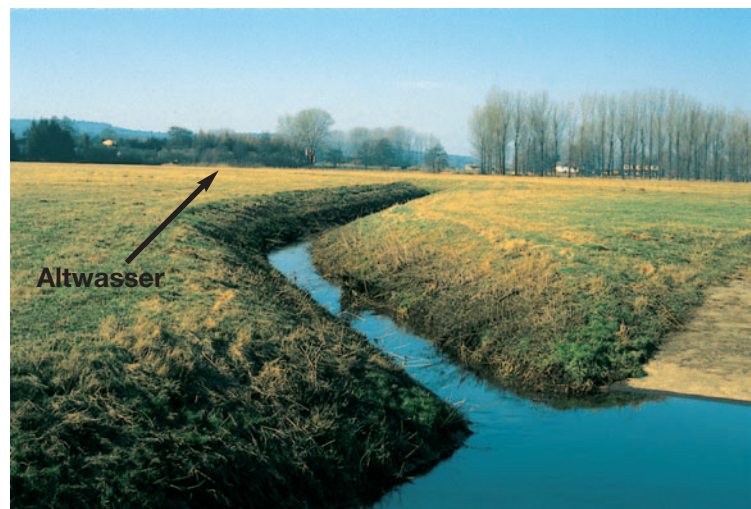
Darstellung der Ausgangssituation

Im Zuge eines Bundesstraßenausbaus stehen Ausgleichsmittel für ökologische Verbesserungen an einem regulierten Flachlandbach zur Verfügung. Bei der Regulierung in den 30er Jahren des vorigen Jahrhunderts wurde der Lauf stark verkürzt und die entstandenen Altläufe in der Regel vollständig verfüllt, so dass heute nur noch wenige, weitgehend verlandete Altgewässerreste erhalten sind. Der regulierte Lauf wurde seinerzeit mit einem trapezförmigen Regelprofil und beidseitigen Ufersicherungen durch Steinsatz ausgestattet. Laufende Unterhaltungsmaßnahmen sicherten die Erhaltung des Ausbauszustand. Mit den Ausgleichsmitteln kann ein Abschnitt der ehemaligen Gewässertrasse erworben werden.

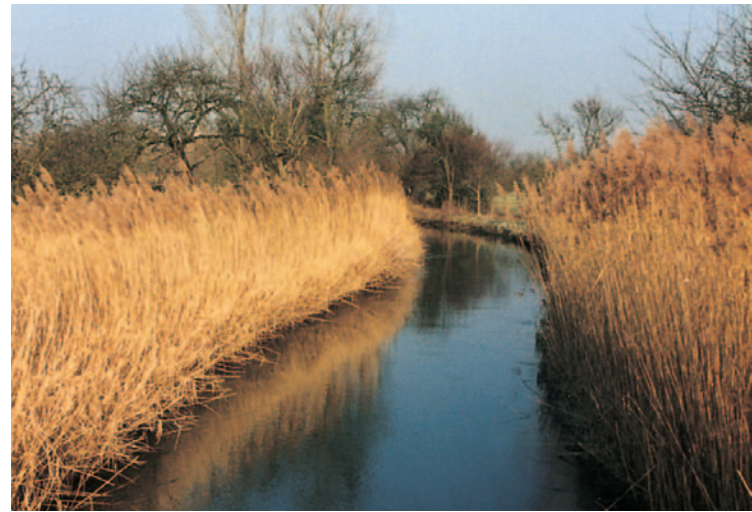
Darstellung der Ausgangssituation

Ein Flachlandbach durchfließt mit begradigtem Lauf ein landwirtschaftlich genutztes Gebiet. Im Uferbereich hat sich beidseitig ein mehrere Meter breiter Schilfgürtel entwickelt, der als geschütztes Biotop ausgewiesen ist. Bis auf zwei Uferbäume ist das Gewässer gehölzfrei. Zwischen den Schilfsäumen ist das Bachbett weitgehend strukturlos; nur die beiden spornartig im Bett wurzelnden Einzelbäume stellen lokale Strömungshindernisse dar. Die weitgehend gehölzfreie Agrarlandschaft wird durch einen Gehölzbestand mit einem Altarmrest (§ 24-Biotop) bereichert, der in einer extensiv genutzten Wiese liegt.

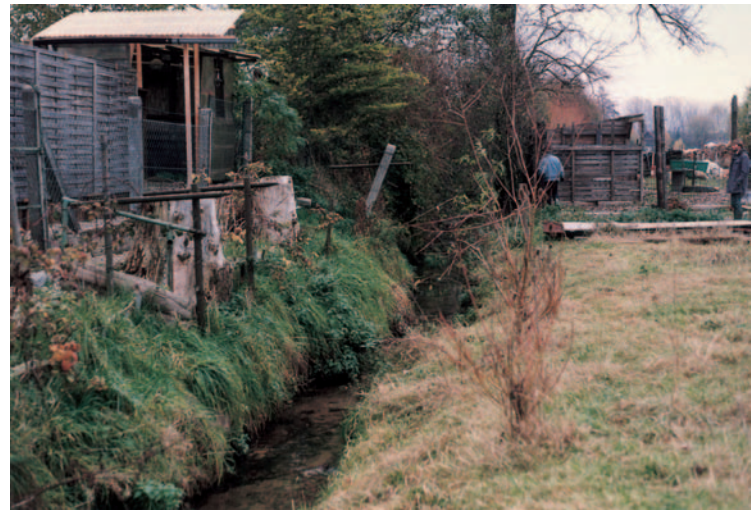
Darstellung der Ausgangssituation

Bach im Flachland mit naturferner Bepflanzung im Ufer- und Umfeldbereich, die sich auch negativ auf das Nahrungsangebot der aquatischen Lebewesen auswirkt (schwer zersetzbare Nadel- und Laubstreu). Typische Situationen sind z.B. Nadelbaum-Monokulturen, standortfremde Gehölzgalerien entlang von Kleingärten, oder Pappelreihen. Totholz bzw. Sturzbäume werden von Anliegern entfernt. Schnitt- und Mähgut sowie Abfälle werden am Gewässerufer abgelagert und von Hochwässern mitgenommen.

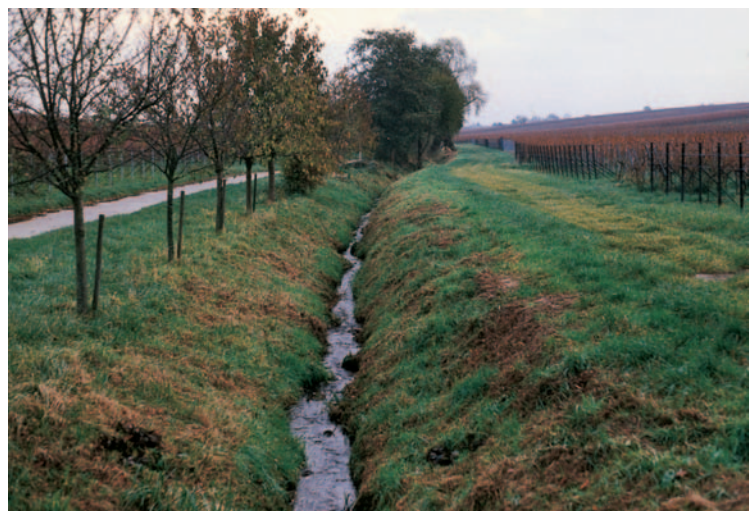
Darstellung der Ausgangssituation

Der trapezförmig ausgebaute Bachlauf durchfließt ein Muldental, das intensiv für den Weinbau genutzt wird. Mit der Nutzung der leicht geneigten Hänge wurden alle Feldgehölze beseitigt, der Verlauf des Baches an die Flurstücksgrenzen angepasst und keinerlei offene Flächen belassen. Auf einem Teilgebiet besteht im Rahmen einer Flurbereinigung die Chance, dem Gewässer mehr Platz einzuräumen. Der Ausbau einer den Bach kreuzenden Straße ermöglicht außerdem den Einsatz von Ausgleichsmitteln für den Rückbau.

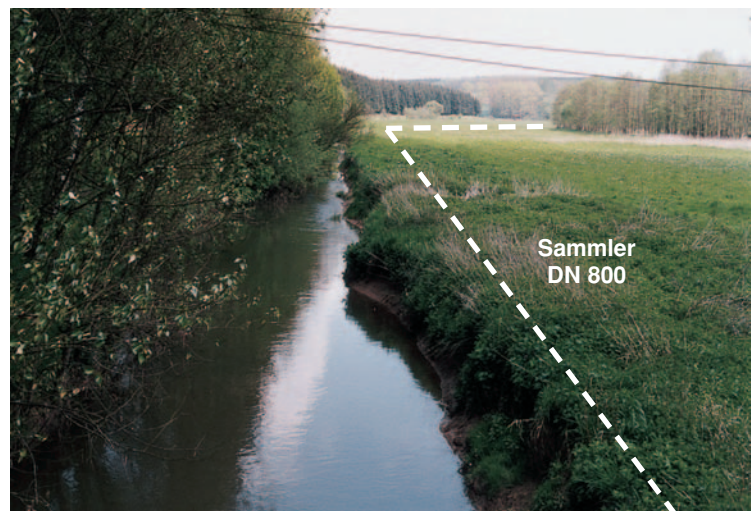
Darstellung der Ausgangssituation

Ein Auetalbach verläuft zwischen einer Bahnlinie und einer Wiese, in die ein Schmutzwassersammler DN 800 verlegt ist. Der Bach wurde in diesem Bereich mit einem tiefen Trapezprofil ausgebaut, dessen Böschungen regelmäßig unterhalten werden. Im Sommer bilden sich im unbeschatteten Gewässer Massenbestände aus Wasserpflanzen aus, die i.d.R. zweimal jährlich entfernt werden. Um Hochwassergefahren im Unterlauf zu entschärfen, werden Möglichkeiten zur Verbesserung der Retention im Einzugsgebiet gesucht. Hierzu bietet sich das benachbarte, verpachtete Grünland an, das aufgrund der Tiefenlage des ausgebauten Baches nur noch selten überflutet wird. Die Gewässerentwicklung wird durch verschiedene Versorgungsleitungen im unmittelbaren Projektbereich beschränkt.

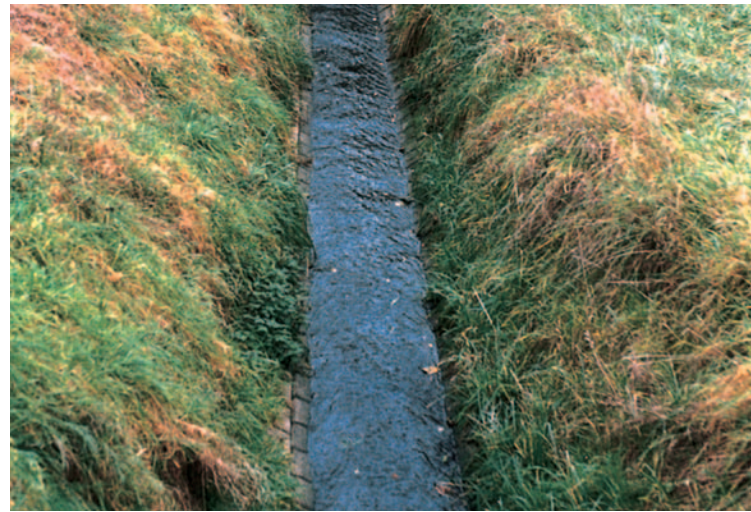
Darstellung der Ausgangssituation

Ein Bachlauf in einem flachen Muldental ist mit Sohlenschalen befestigt. Oberhalb eines kreuzenden Wirtschaftsweges besteht ein deutlich höheres Gefälle. Derzeit ist die Talniederung im ganzen Projektbereich als Grünland genutzt, das unterhalb des Weges gedränt wird. Das gesamte Tälchen ist arm an Gehölzen; nur am nördlichen Rand des Projektgebietes sind Reste früherer Ufergehölze. Die Erweiterung vorhandener Sportflächen der benachbarten Gemeinde erfordert naturschutzrechtlich einen Ausgleich, der mit der Umgestaltung des Gewässers geschaffen werden kann. Zugleich soll mit geeigneten Maßnahmen der Hochwasserschutz für die Unterlieger verbessert werden.

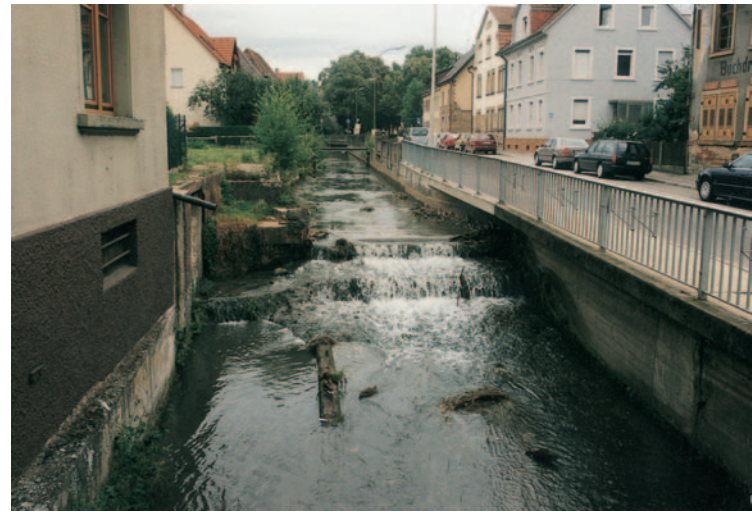
Darstellung der Ausgangssituation

Beidseitig begrenzter Bachlauf im Bereich einer Ortslage in einem breiten Auental. Häufig auffindbare Situation, bei der die Gewässerentwicklung auf den Bereich zwischen den Ufermauern beschränkt ist. Eine Veränderung der Umfeldsituation ist auch langfristig nicht zu erwarten. Selbst vorhandene Baulücken, wie im Beispiel (Foto: links der Bildmitte), können nur in Ausnahmefällen für die Gewässerentwicklung genutzt werden. Der vorhandene Absturz ist der Rest einer ehemaligen Mühle.

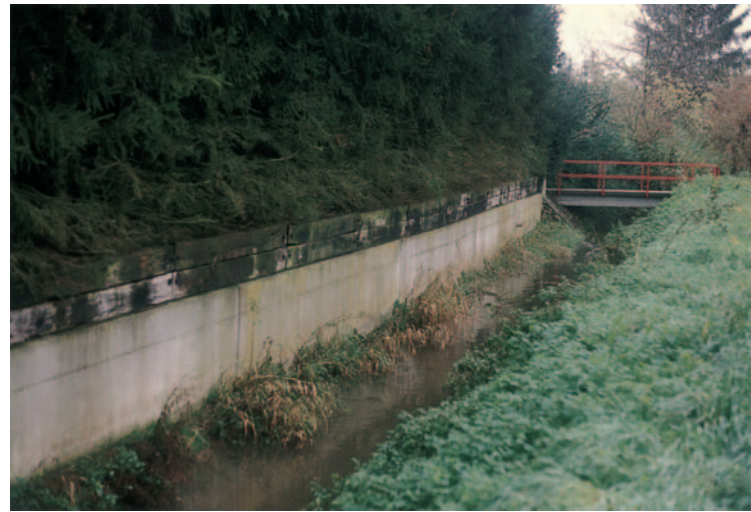
Darstellung der Ausgangssituation

Trapezförmig ausgebautes Auetalgewässer am Ortsrand. Die Bebauung und die Straße sind durch einen Deich bzw. eine Mauer gegen Überflutung geschützt. Die alle 3-5 Jahre überfluteten gewässernahen Flächen werden als Grünland genutzt, das jedoch keine wirtschaftliche Bedeutung mehr hat. Die Ackerflächen liegen höher und werden nur selten vom Hochwasser erreicht. Ein Schmutzwassersammler (DN 1400) kreuzt das Gewässer mit einem Düker unterhalb eines Zuflusses. Die Anwohner haben teilweise ihre Gärten bis zum Ufer ausgedehnt und nutzen das Bachwasser über Treppen zum Gießen.

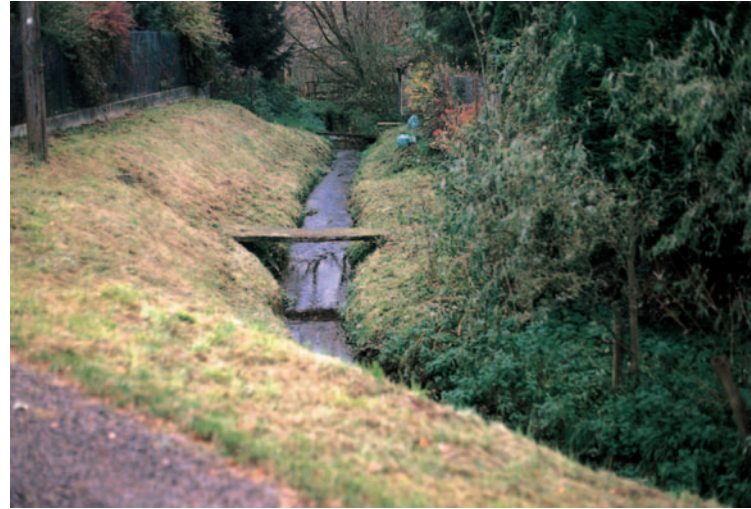
Darstellung der Ausgangssituation

Ein Dorfbach wird in einem schmalen Trapezprofil überwiegend entlang von Anliegerstraßen und -wegen geführt. Eine ca. 50 m lange Teilstrecke ist zugunsten eines Verbindungsweges verrohrt. Unterhalb der Verrohrung schließt ein Rechteckprofil an, das entlang einer Erschließungsstraße liegt. Soweit das Gewässer unmittelbar an die Hausgärten grenzt, haben die Anwohner Zufahrten und Stege, über die sie ihre Gärten bewirtschaften. Eine Umgestaltung des Dorfbaches muss diesen Gegebenheiten Rechnung tragen.

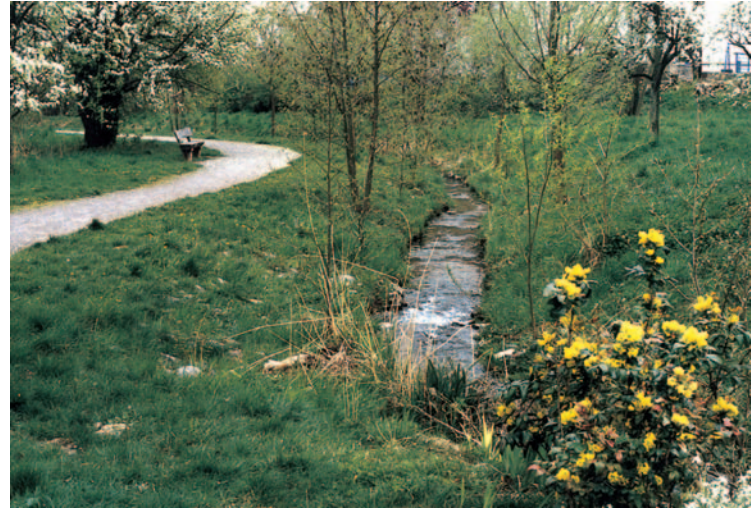
Darstellung der Ausgangssituation

Ein innerörtlicher Grünzug wird mit leichtem Gefälle von einem Bachlauf durchflossen, der ein regelmäßiges Ausbauprofil mit gesicherten Ufern aufweist. Eine Stauanlage dient der Haltung eines hoch besetzten Ententeichs, der viele Besucher anzieht, jedoch eine starke Nährstoffbelastung für das Gewässer darstellt. Durch eine Teilung des Wasserlaufes im Stadtgebiet erhält der Bach in diesem Bereich nur einen begrenzten Hochwasserdurchfluss, der ohne bedeutende Ausuferungen abgeführt werden kann. Der Grünzug ist als Parkanlage gestaltet. Die Ufergehölze sind teilweise nicht standortgerecht. Ein Spielplatz soll im Zuge der Neugestaltung des gesamten Erholungsbereichs neu angelegt werden.

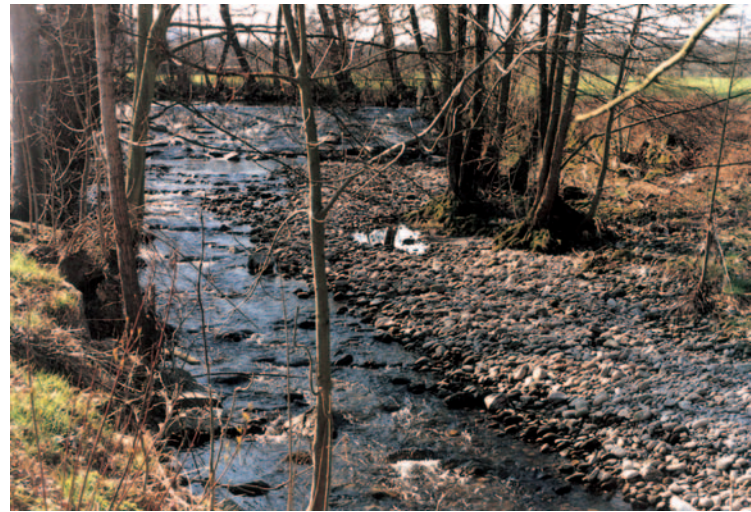
Darstellung der Ausgangssituation

Die in einem Mäandertal liegende Gewässerstrecke wird infolge bestehender Wasserkraftnutzung (Kraftwerk mit Ausleitungskanal) nur noch mit einer Restwassermenge beaufschlagt bzw. fällt in den Sommermonaten fast vollständig trocken. Für die Schädigung des Ökosystems spielen neben dem Wasserentzug auch das unnatürliche Abflussgeschehen insgesamt eine Rolle: Der schnelle Wechsel von Niedrigwasser- zu Hochwasserabflüssen durch Öffnung des Ausleitungswehres (Hochwasserentlastung) stellt eine zusätzliche Belastung für die aquatische Fauna dar. Die geplante Erneuerung der Turbinenanlage bietet die Chance für die Vereinbarung einer Restwasserregelung.

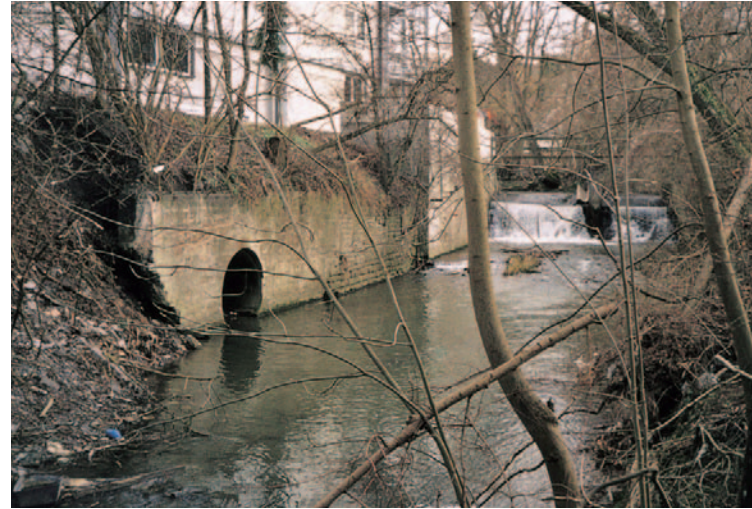
Darstellung der Ausgangssituation

In einer Talweitung eines Kerbsohlentales unterbrechen die Reste einer alten Wehranlage den Migrationsweg. Die feste Wehrschwelle bildet einen Sohlensprung von 2,20 m, verursacht auf Grund des steilen Gefälles jedoch keinen langen Rückstau mehr, nachdem die beweglichen Schütztafeln entfernt wurden. Im Bereich des ehemaligen Wehres besteht beidseitig eine Mauer. Der hier massiv ausgebaute Bach grenzt an ein Industriegelände an. Außerhalb dieses Bereiches säumt ein geschlossener Gehölzbewuchs den strukturreichen, jedoch tief eingeschnittenen Bachlauf. Im Wehrbereich ist der Gehölzbestand als Biotop gesetzlich geschützt (vgl. Fallbeispiel A3). Die übrigen Flächen der schmalen Talaue werden von Acker- und Grünlandflächen eingenommen.

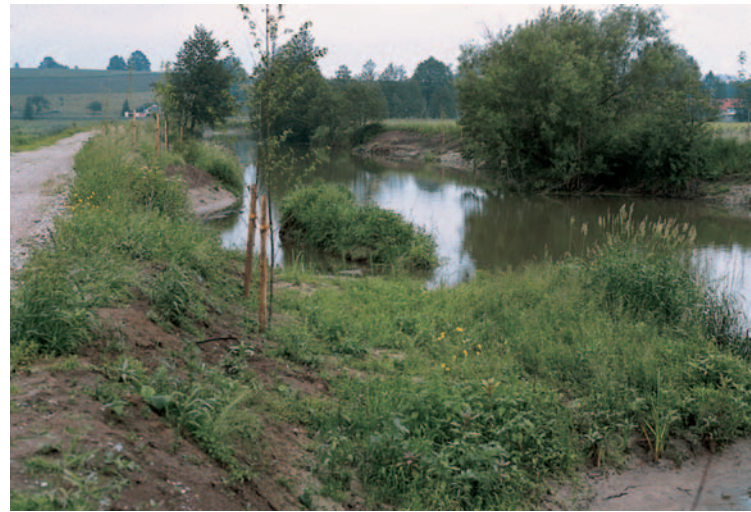
Darstellung der Ausgangssituation

Eine Wehranlage in einem Auetal verursacht einen mehrere Hundert Meter langen Rückstau. Die Wassertiefe in der Nähe des Wehres beträgt ca. 1,3 m, wodurch die Strömungsgeschwindigkeiten bei Mittel- und Niedrigwasserabfluss weit unter dem Optimum für Fließgewässerarten liegen. Hinzu kommt die Ablagerung von Feinsedimenten, die erst bei größeren Hochwasserabflüssen teilweise verfrachtet werden. Die Stauhaltung wird beidseitig von Gehölzgalerien aus Pappeln (überwiegend), Erlen und Eschen gesäumt. Das umgebende Gelände soll weiterhin landwirtschaftlich genutzt werden. Da das Wasserrecht unverändert weiter genutzt wird, ist eine Absenkung des Stauzieles nicht möglich.

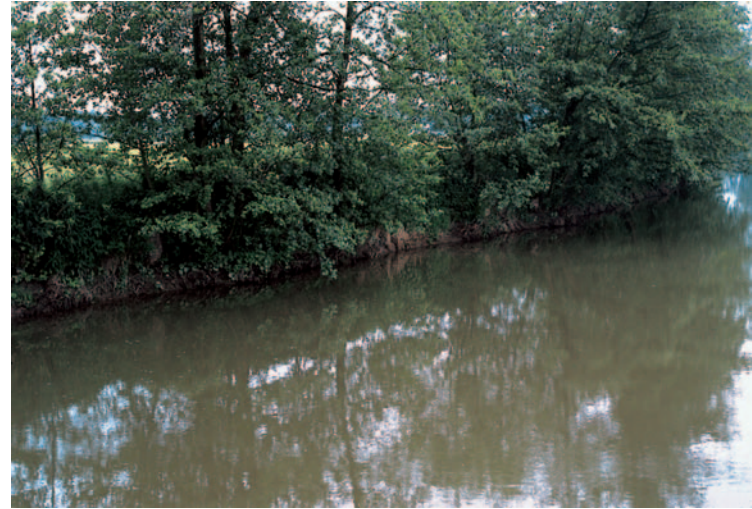
Darstellung der Ausgangssituation

Eine Wehranlage in einem Auetal verursacht einen mehrere Hundert Meter langen Rückstau. Die Wassertiefe in der Nähe des Wehres beträgt ca. 1,3 m, wodurch die Strömungsgeschwindigkeiten bei Mittel- und Niedrigwasserabfluss weit unter dem Optimum für Fließgewässerarten liegen. Hinzu kommt die Ablagerung von Feinsedimenten, die erst bei größeren Hochwasserabflüssen teilweise verfrachtet werden. Die Stauhaltung wird beidseitig von Gehölzgalerien aus Pappeln (überwiegend), Erlen und Eschen gesäumt. Das umgebende Gelände soll weiterhin landwirtschaftlich genutzt werden. Da kein Wasserrecht mehr besteht, kann die Wehrkrone abgesenkt werden.

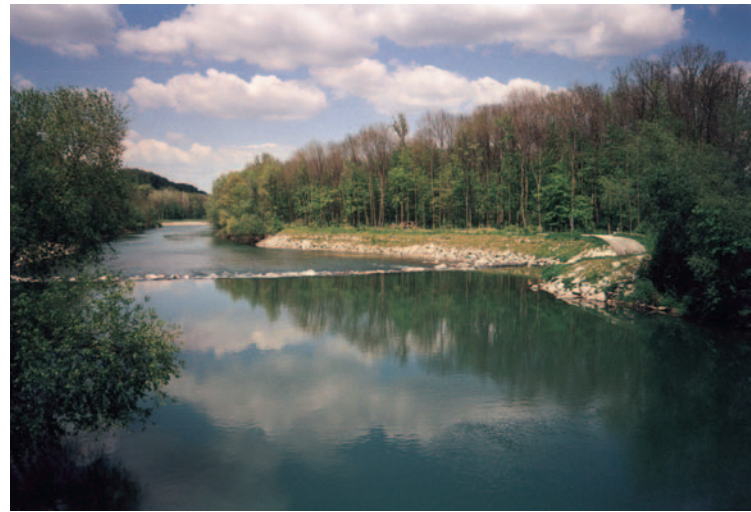
Darstellung der Ausgangssituation

Eine Serie von Stauanlagen in einem Auetal bilden eine geschlossene Staukette ohne freie Fließstrecken. Die Strömungsgeschwindigkeiten liegen bei Mittel- und Niedrigwasserabfluss weit unter dem Optimum für Fließgewässerarten. Hinzu kommt die Ablagerung von Feinsedimenten, die erst bei größeren Hochwasserabflüssen teilweise verfrachtet werden. Das umgebende Gelände wird landwirtschaftlich genutzt. Der beidseitige Gehölzsaum besteht überwiegend aus kanadischen Hybridpappeln. Im Zuge der Modernisierung einiger Wasserkraftanlagen kann eine Auflage zur Erhöhung der Restwassermengen erteilt werden. Da das Wasserrecht weiter genutzt wird, ist eine Absenkung des Stauzieles nicht möglich.

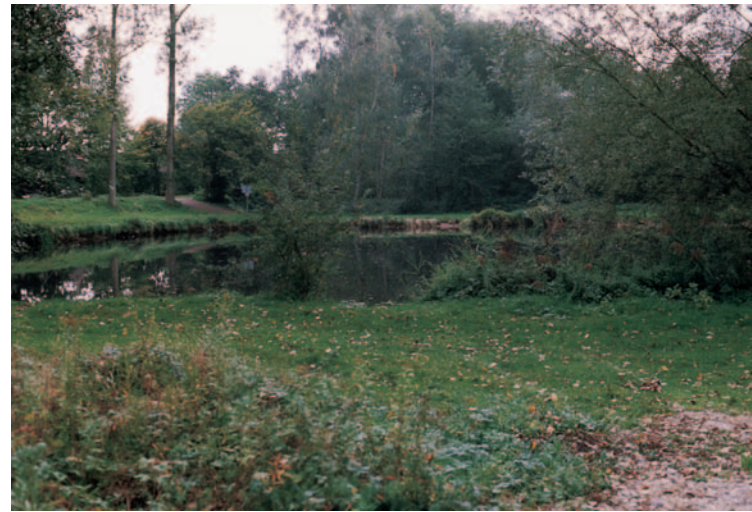
Darstellung der Ausgangssituation

In einem Muldental unterbrechen zwei aufgelassene Fischteiche die Kontinuität des Bachlaufs. Der Stau wird jeweils durch eine etwa 1 m hohe Abdämmung und mönchartige Überfalleinrichtungen bewirkt. Die Wassertiefe wurde in den Staureichen durch Abgrabungen zusätzlich vertieft. In den Stauteichen haben sich nach Aufgabe der Fischzucht Amphibien ausgebreitet. Der Bachlauf ist geschiebearm und weist in der Anschlussstrecke Tendenzen zur Eintiefung auf. Die Talhänge zeigen im Bereich der Teiche starke Grundwasseraustritte, die seltenen Pflanzenarten Wuchsstandorte bieten.

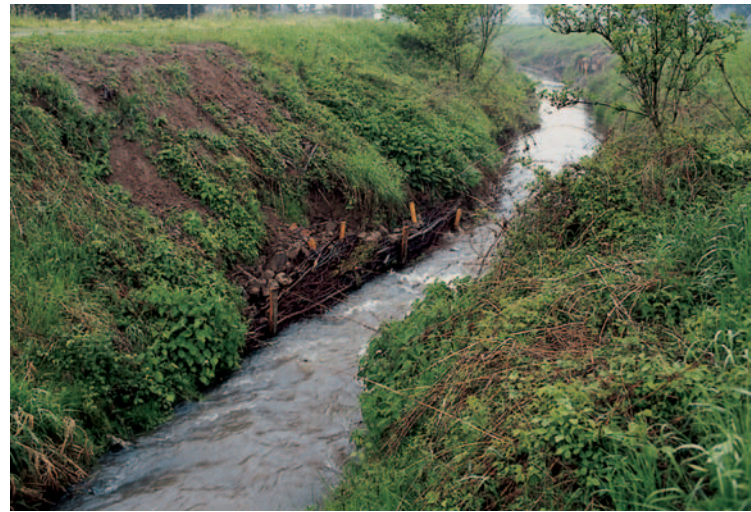
Darstellung der Ausgangssituation

Ein Sand- und Kies führender Auetalbach durchfließt in tiefem Einschnitt ein Wiesengelände, das nur noch extensiv zur Grünfuttersversorgung genutzt wird. Die gehölzfreien Uferböschungen werden regelmäßig gemäht, während das Bett in mehrjährigen Abständen geräumt wird. Mit der nachlassenden Bedeutung der Grünlandbewirtschaftung können mittel- bis langfristig Auenstandorte wiederentwickelt werden, die mit der ausbaubedingten Tieflage des Gewässers verloren gingen.

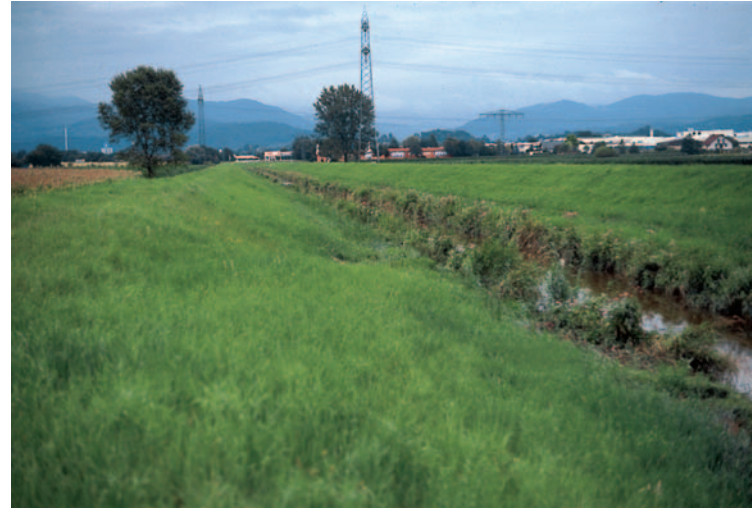
Darstellung der Ausgangssituation

Ein Auetalbach durchfließt in tiefem Einschnitt ein Agrargebiet mit Acker- und Grünlandnutzung. Die gehölzfreien Uferböschungen werden regelmäßig gemäht, während das Bett in mehrjährigen Abständen geräumt wird, um die vorhandene Abflusskapazität zu erhalten. Diffuse Nährstoffeinträge und fehlende Beschattung führen zu starker Verkrautung, die i.d.R. zweimal jährlich beseitigt wird. Die Sohlentieflage führte zur Austrocknung einiger Altlaufreste, die als inselartige Biotope in den Agrarflächen erhalten blieben. Dadurch gingen auch die reliefbedingten Standortunterschiede im Grünland weitgehend verloren. Auf längerer Strecke kann nun ein Teil der Ackerfläche erworben werden, um ökologische Verbesserungen zu erreichen.

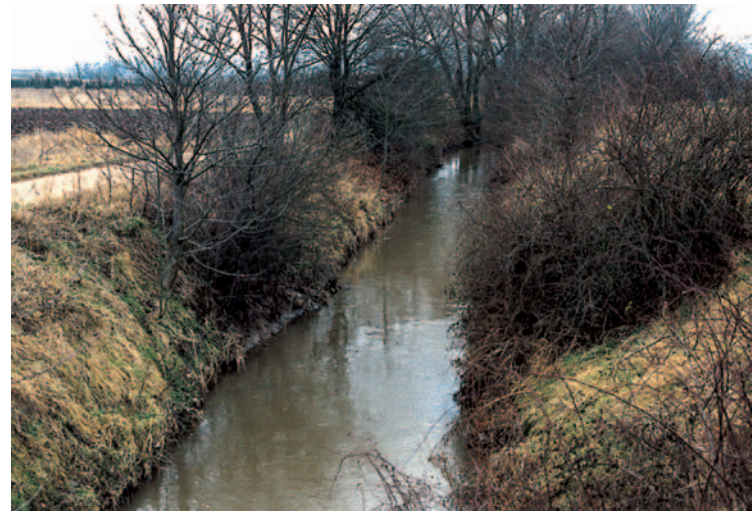
Darstellung der Ausgangssituation

Ein Auetalbach durchfließt in tiefem Einschnitt ein Agrargebiet mit Acker- und Grünlandnutzung. Die gehölzfreien Uferböschungen werden regelmäßig gemäht, während das Bett in mehrjährigen Abständen geräumt wird, um die vorhandene Abflusskapazität zu erhalten. Diffuse Nährstoffeinträge und fehlende Beschattung führen zu starker Verkrautung, die i.d.R. zweimal jährlich beseitigt wird. Ein Teil der Agrarflächen wird gedränt; die Funktionsfähigkeit des Dränsystems muss bei gleichbleibender landwirtschaftlicher Nutzung gewährleistet werden. Auf längerer Strecke kann ein schmaler Teil der Ackerfläche erworben werden, um ökologische Verbesserungen zu erreichen.

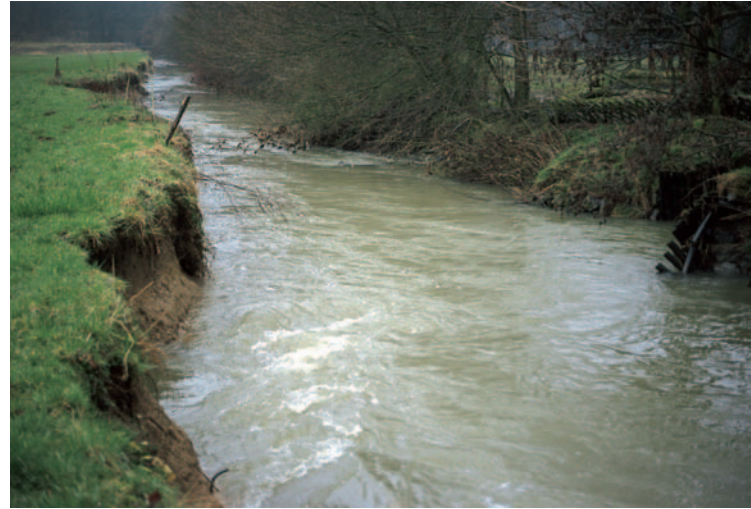
Darstellung der Ausgangssituation

Ein begradigter Bachlauf in einem schmalen Auetal hat sich nach allmählicher Zerstörung einer alten Sohlenbefestigung stark eingetieft und weist stellenweise eine Tiefe von mehr als 2 m auf. Als Ursachen für die Eintiefung kommen die Laufverkürzung, häufiges Anspringen des Überlaufes einer Kläranlage, Geschiebemangel und leicht erodierbares bindiges Untergrundmaterial in Frage. Durch einen Wechsel im Talgefälle und infolge starker Geschiebezufuhr eines unterhalb gelegenen Seitenbachs ist der erodierte Bereich auf etwa 500 m Länge begrenzt. In diesem Abschnitt muss allerdings mit einem raschen Fortschreiten der Eintiefung gerechnet werden, wie die Entwicklung der letzten Jahre zeigte. Aus Kostengründen wird die sanierungsbedürftige Kläranlage aufgegeben, wodurch eine wesentliche Verbesserung der Gewässergüte erwartet wird und zugleich die hydraulische Belastung der Projektstrecke sich weitgehend den natürlichen Verhältnissen annähert.

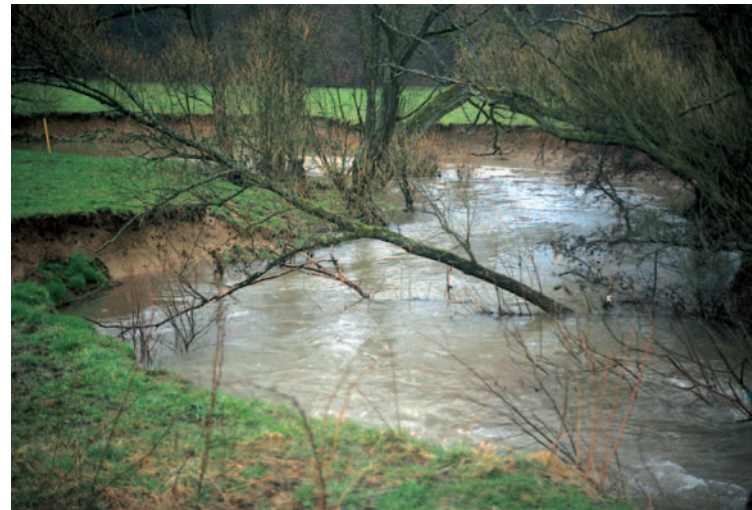
Darstellung der Ausgangssituation

Ein geschiebeführender Auetalbach weist nach einem extremen Hochwasserabfluss starke Erosionsschäden auf. Das Bett hat sich auf einer längeren Strecke um 1,5 bis 2,5 m eingetieft, wodurch eine Kies- und Schotter führende Schicht zum lehmigen Untergrund durchstoßen wurde. Im Laufe nachfolgender kleinerer Hochwasserabflüsse schob sich die Eintiefung kontinuierlich stromaufwärts. Zugleich verbreiterte sich das Bachbett, zahlreiche Uferbaume verloren ihren Halt und stürzten ins aufgeweitete Bett. Kleinere Sekundärauen entstanden, auf denen erneut Gehölze aufkommen; allerdings weisen mehrere Erosionsstufen innerhalb der eingetieften Strecke darauf hin, dass die Tiefenerosion noch nicht zum Stillstand gekommen ist. Das vertiefte und aufgeweitete Profil kann den 50-jährlichen Hochwasserabfluss aufnehmen, während zuvor alljährliche Überflutungen der Talauie zu verzeichnen waren. Mit der Sanierung wird langfristig angestrebt, das ursprüngliche Retentionsvermögen wieder herzustellen.
